**Beproeversrapport:** Luchtdoorlatendheid, duurzaamheid en weerstand tegen windbelasting (sterkte) van de bevestiging van Durodeen® neuslatten verlijmd met kit en pads voor renovatietoepassingen.

**Rapportcode:** 26.0075

**Datum:** 19 augustus 2026

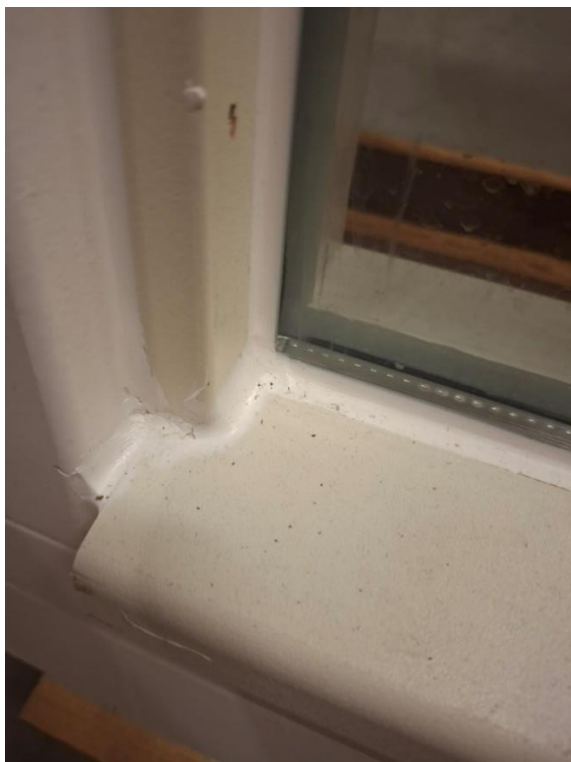
Foto 1: neuslat buitenbeglazing geheel rondom gekit

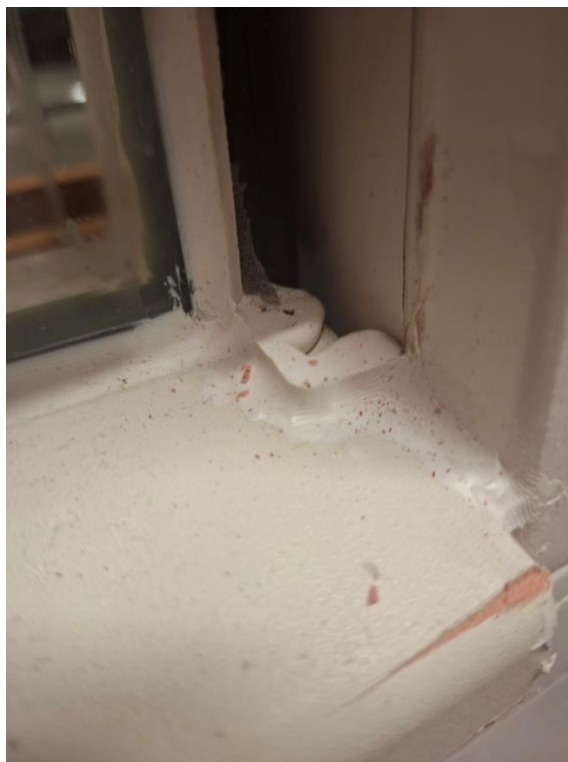
Foto 2: staande glaslat verwijderd

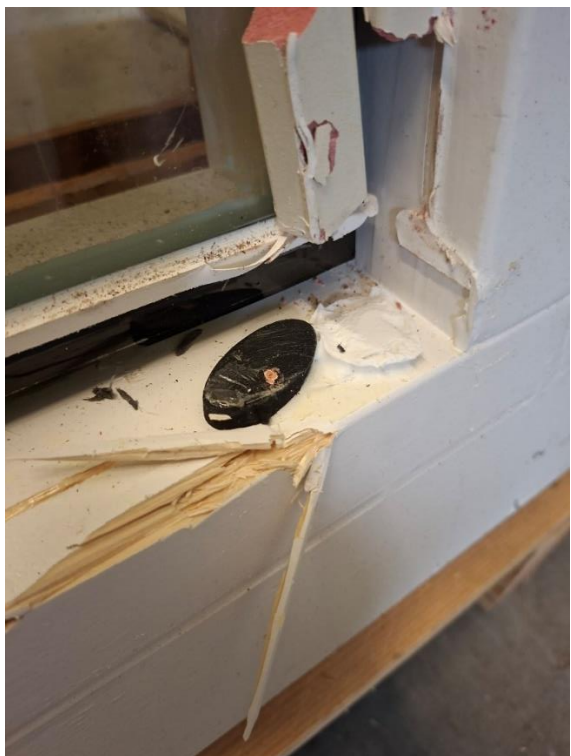
Foto 3: neuslat verwijderd, lijmdotten en lijmpads

| Beglazingssysteem: | Buitenbeglazing met beglazingsband en kitafdichting.<br>Neuslat bevestigd met Quickfix® lijmpads en met Tremco SP 350<br>lijmdotten. Lijmpads max 50 mm van uiteinden en max 400 mm<br>hoh. Lijmdotten op rand en hoh max 200 mm (zie Bijlage 1b); |

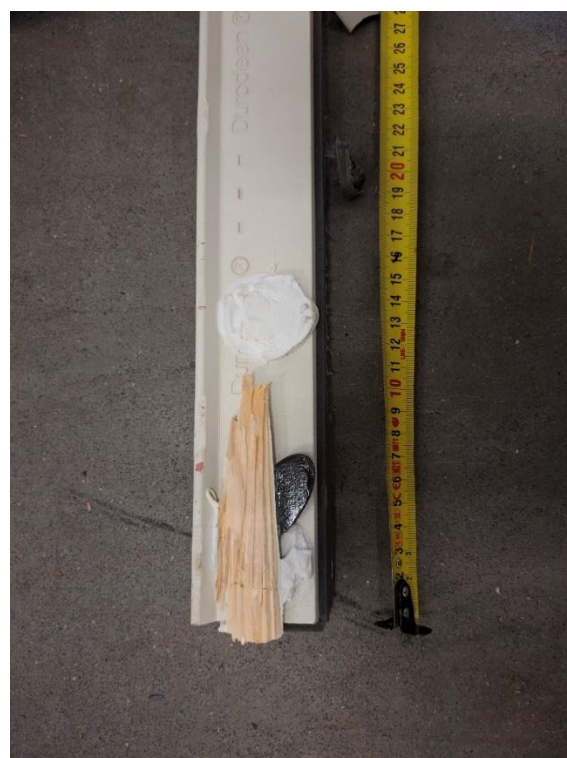
Foto 4: lijmdot en pad op neuslat
