AANNEMER UIT ROTTERDAM TREKT TEN STRIJDE TEGEN ROTTE STELKOZIJNEN

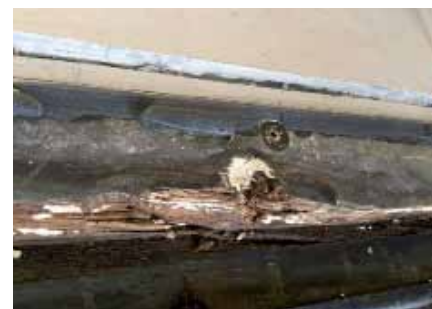
Een detail van het oorspronkelijke Meranti stelkozijn, beschimmeld en verrot

"We zagen de bui letterlijk al hangen als we opnieuw met Meranti aan de slag zouden gaan. De oude stelkozijnen waren te laag geplaatst, waardoor er watertootreding was opgetreden. De spouw was ook nog eens ongeventileerd. Schimmel en vocht kunnen dan zeer lang aanwezig blijven. Simpel gezegd: we wilden niet aansprakelijk gesteld kunnen worden voor een herhaling van de geschiedenis", legt Altorf uit.

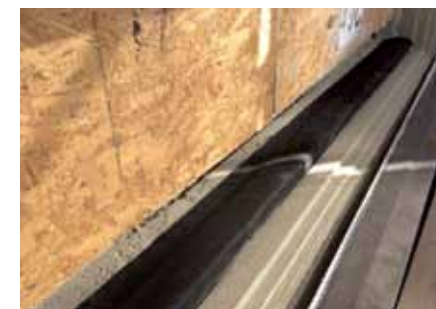
Het nieuwe Durodeen stelkozijn met de Triflex band

na makkelijker bewerkbaar dan hout. Medio maart begonnen we, eind week 29 kon de steiger weg. Als kers op de taart is er op advies van DGI een laag van Triflex band/strip toegepast, die de spouw tussen prefab betonnen binnen- en buitenblad waterkerend en luchtdicht afsluit. Na hermontage van de kozijnen zijn deze afgekit op het Triflex."

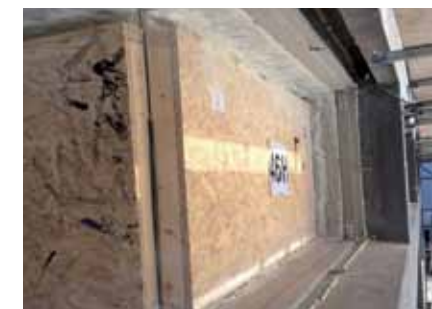
Ook een hoekopstelling is met Durodeen geen enkel probleem, aangezien het materiaal zich laat verwerken als hout

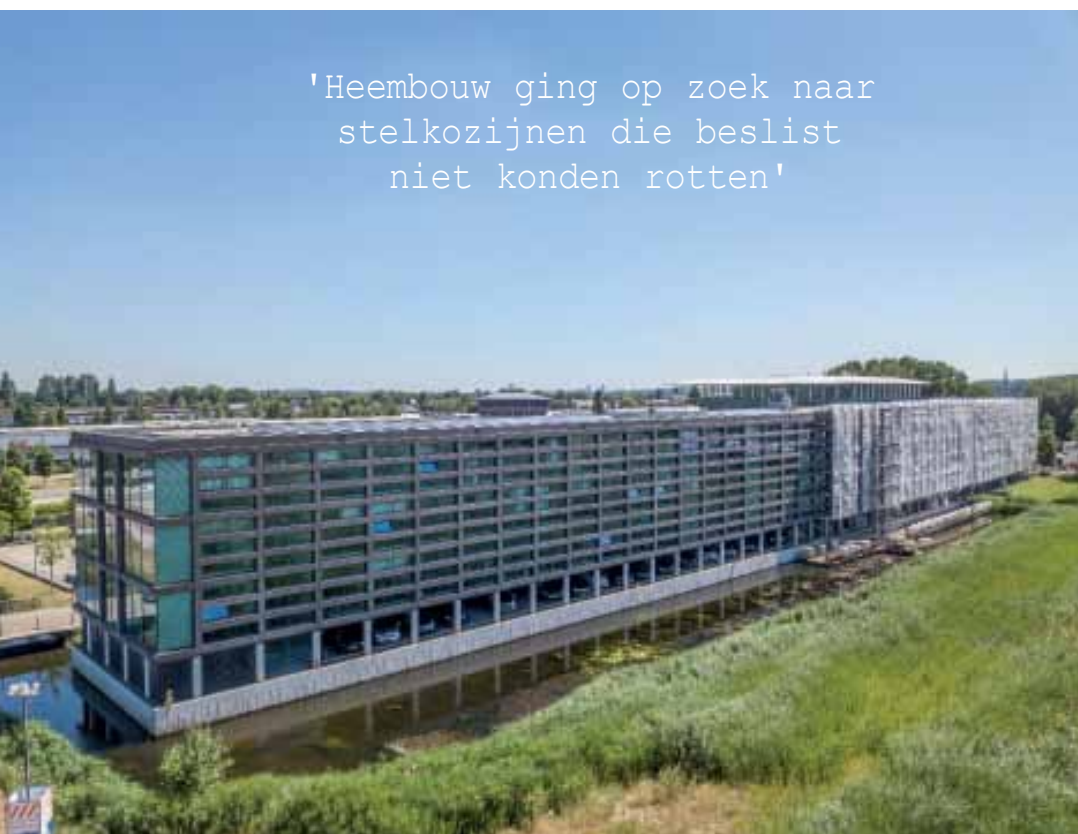
Het project in volle gang. De steigers staan op pontons.

Heembouw begon met de voorbereidingen binnen, door geïsoleerde stofschotten te plaatsen, in het betonnen prefab binnenblad. Daarna konden, zonder hinder voor de mensen in het gebouw, vanaf de buitenzijde de aluminium ramen verwijderd worden. Altorf: "We stonden te werken op steigers die weer op pontons stonden, omdat er water om het gemeentehuis heen ligt. Voortreffelijk hoe Kreunen Kunststoffen ons hielp, van advies tot levering. We hebben geen moment stilgestaan door hun goede logistiek. En het Durodeen zelf? Onze vakmensen zijn er fan van inmiddels. Het is bij-
